Commune de VIRIGNIN (01)

Schéma Directeur des Systèmes d'Assainissement

Rapport de Phase 1 Version 1

Février 2017

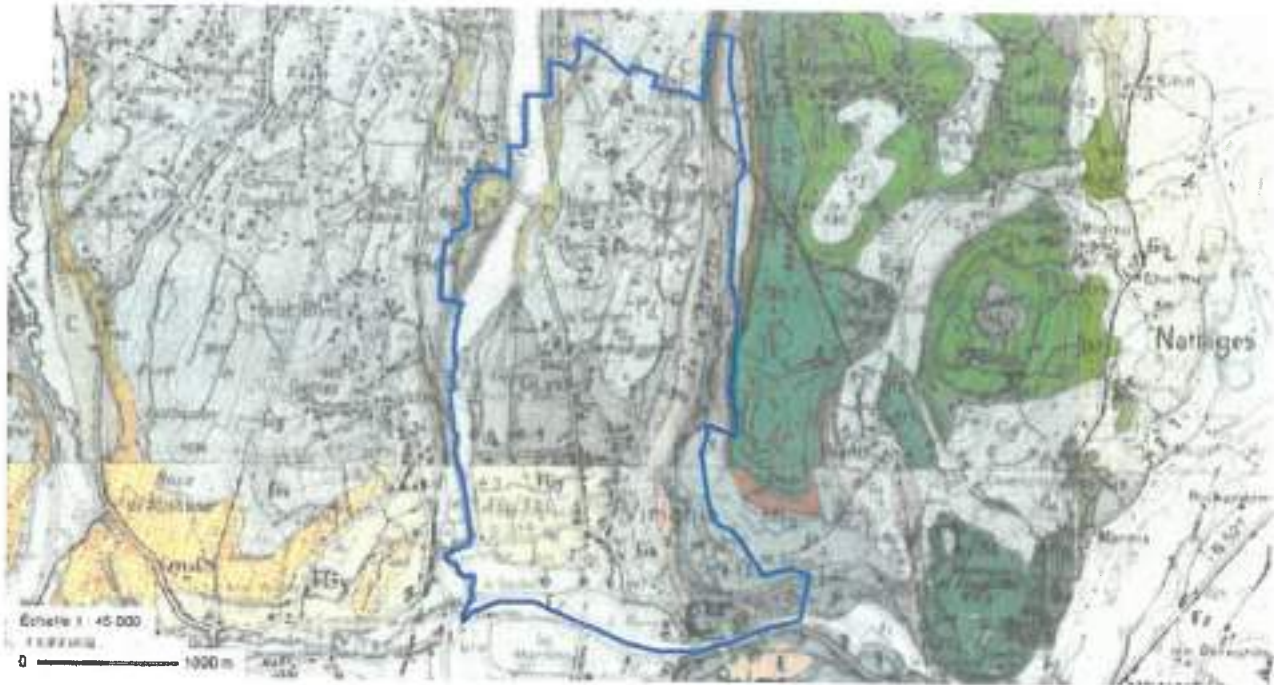
Figure 6 : Géologie du territoire de Virignin (source Géoportail)

Moraines wurmiennes	  Volanginien, calcaire marneux	  Perliandien
  Calkuviens des fonds de vallées	  Miocène, Sables blancs nodosiques, Molasse grise argilo-sableuse	  Kimméridgien supérieur
  Formation d'Artemare	  Dépôts palustres	  Perliandien/ Volanginien

Les formations morainiques et les terrasses glacio-lacustres sont majoritaires sur la commune. La formation d'Artemare ainsi que les terrasses de Virignin constituent un substrat à caractère relativement perméable formé par des galets rhodaniens à matrice sableuse. Une couche plus argileuse peut être trouvée entre 13 et 18 m de profondeur. Des dépôts sporadiques palustres sont également trouvés et sont généralement constitués d'argiles et de limons plus ou moins organiques. Lorsque l'on se rapproche de la zone Est, les éperons rocheux en calcaire massif du Jurassique (souvent riche en fossiles, lamachelles) dominent la vallée par leur relief imposant.

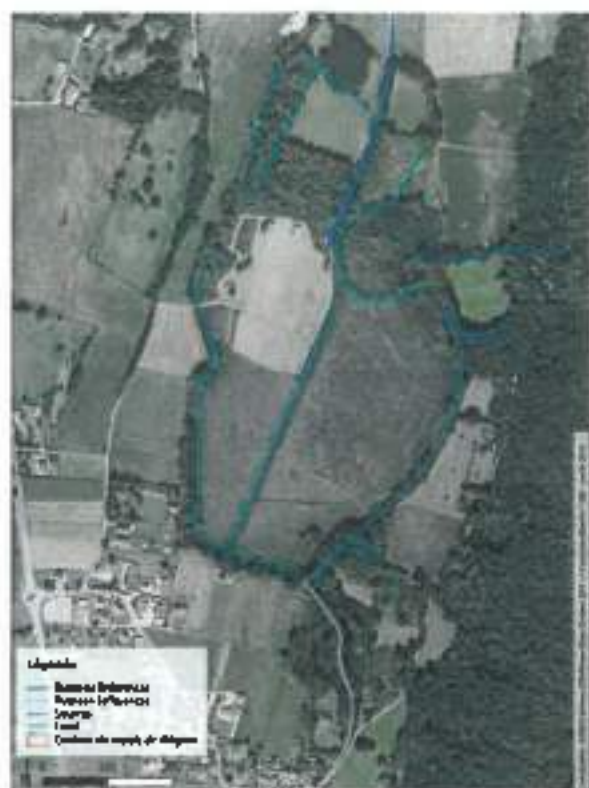
Figure 8 : Réseau hydrographique de la ZH de VIRIGNIN

L'étude du fonctionnement hydrologique du Marais réalisée en 2013 montre que l'alimentation s'effectue par :

- Au nord, les surverses et vidanges des étangs de Lassignéu
- A l'Est, Les sources et fontaines du pied du massif calcaire de Parves
- A l'Est, des sous écoulements issus du massif de Parves
- Sur toute la surface, par les précipitations annuelles.

Deux nappes assurent l'hydratation de la Zone Humide :

- une nappe de surface assurant la saturation des sols et le caractère humide des sols, elle est principalement alimentée par les ruissellements superficiels et probablement par les sous écoulements issus du massif de Parves,
- une nappe profonde séparée de la nappe superficielle par une couche limono-argileuse, les connexions entre les 2 nappes sont envisageables.

Les interactions entre la Zone Humide(ZH) de VIRIGNIN et le système d'assainissement sont les suivantes :

- l'exutoire aval de la ZH est constitué par un « canal » pour l'essentiel maçonné dans lequel se raccorde à partir du nord de la commune au niveau de la rue du Sougey, les réseaux unitaires EU de l'Est de la commune. Les effluents EU et les eaux de surverse de la ZH sont connectés sur le DO n°3 qui surverse par temps sec,
- l'exutoire des 2 branches des réseaux EP du secteur de Ravairat est constitué par la ZH. Nos observations sur les réseaux et les données relatives à l'étude hydrologique ne permettent pas de localiser les points d'entrés exacts (réseau de drainage Est ou Canal des Etangs de Lassignéu.

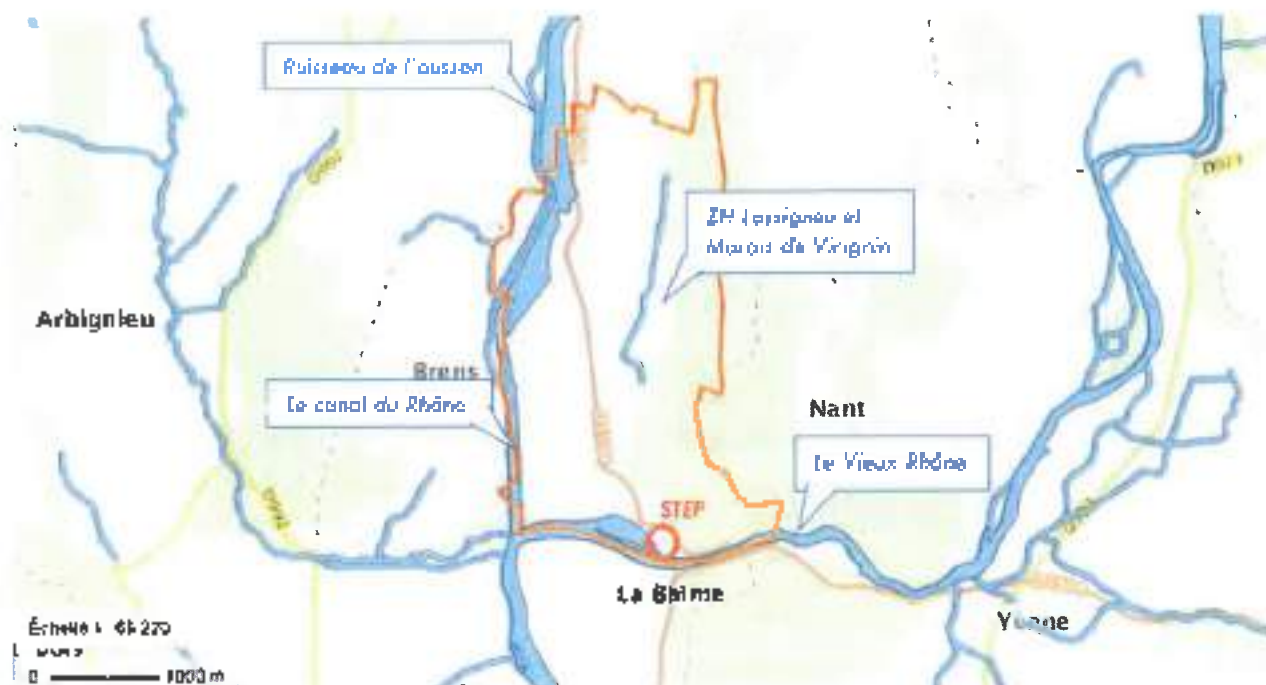
Figure 3 : Hydrographie de la commune (Source Géoportail).

Le territoire de la commune de Virignin est bordé par le Rhône au Sud et le canal de dérivation du Rhône à l'Ouest. Egalement, le ruisseau de l'Ousson au Nord longe la limite communale avant son rejet dans le canal du Rhône :

La STEP est implantée au niveau du bassin versant du Rhône juste avant sa confluence avec son canal de dérivation. Le rejet s'effectue dans une canalisation rejoignant le Rhône après un linéaire d'environ 670 m.

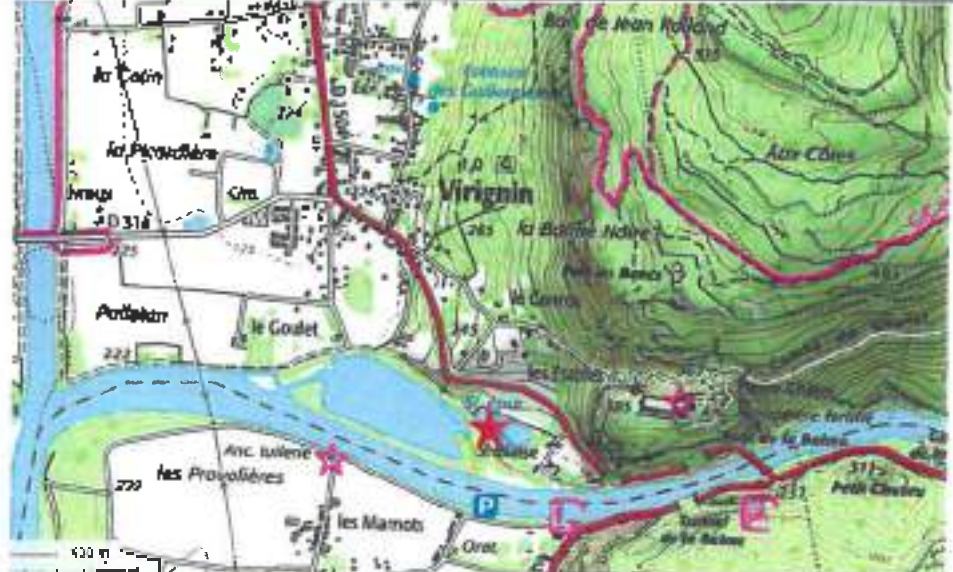
<p>Commune de Virignin Schéma Directeur d'Assainissement des eaux usées et des eaux pluviales Fiches de synthèse - Cours d'eau</p>																																													
<p>Cours d'eau : Le Rhône</p>																																														
<p align="center">Présentation</p>																																														
<p>Masses d'eau : Vieux Rhône de Bellefleur - FRDR2001b Objectif Bon état chimique : 2021 Objectif Bon état écologique : 2015 Outils de gestion : SDA/GE : Rhône méditerranéenne Polluant divers + non faisabilité technique des opérations</p>																																														
<p>Hydrocirculation : HER 1 : Jura-Préalpes du Nord - HER 2 : Buges Exutoire des systèmes d'assainissement : STEP de Virignin</p>																																														
<p>Description : Le Rhône est un cours d'eau permanent de 812 km de long. Il prend sa source dans le glacier du Rhône en Suisse. La superficie du bassin total du cours d'eau est estimée à 95 590 km².</p>																																														
<p align="center">Localisation point de rejet</p>

<p align="center">Synthèse des données existantes</p>																																														
<p>L'état écologique du cours d'eau est considéré comme bon (fiabilité des données bonne), l'état chimique du cours d'eau est Mauvais Etat. Le cours d'eau est affecté par des pollutions diverses. Par ailleurs il a été noté une dégradation morphologique, des perturbations du fonctionnement hydraulique et une altération de la continuité biologique.</p>

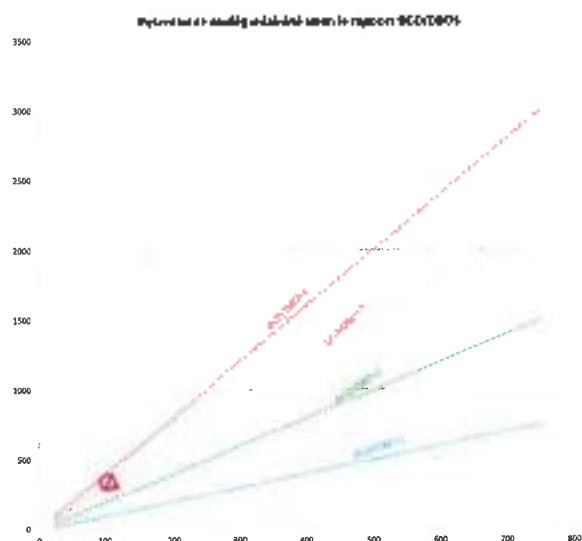
Biodégradabilité et équilibre nutritionnel des effluents

Les effluents en entrée d'ouvrage sont caractérisés par biodégradabilité correcte, bien que le ratio soit un peu élevé (rapport DCO/DBO > 3). Ce phénomène est à relier à la longueur du réseau et l'apport d'eaux claires fraîches oxygénées qui favorisent la dégradation de la pollution carbonée aisément biodégradable avec pour conséquence l'élévation du rapport DCO/DBO). L'équilibre nutritionnel est favorable aux procédés biologiques de dégradation.
